서울동신초 그린스마트 미래학교 토목공사
기본 계획 검토 보고서

서울특별시성북강북교육지원청

기술사사무소 동보토목이엔씨
소 장 조 성 형

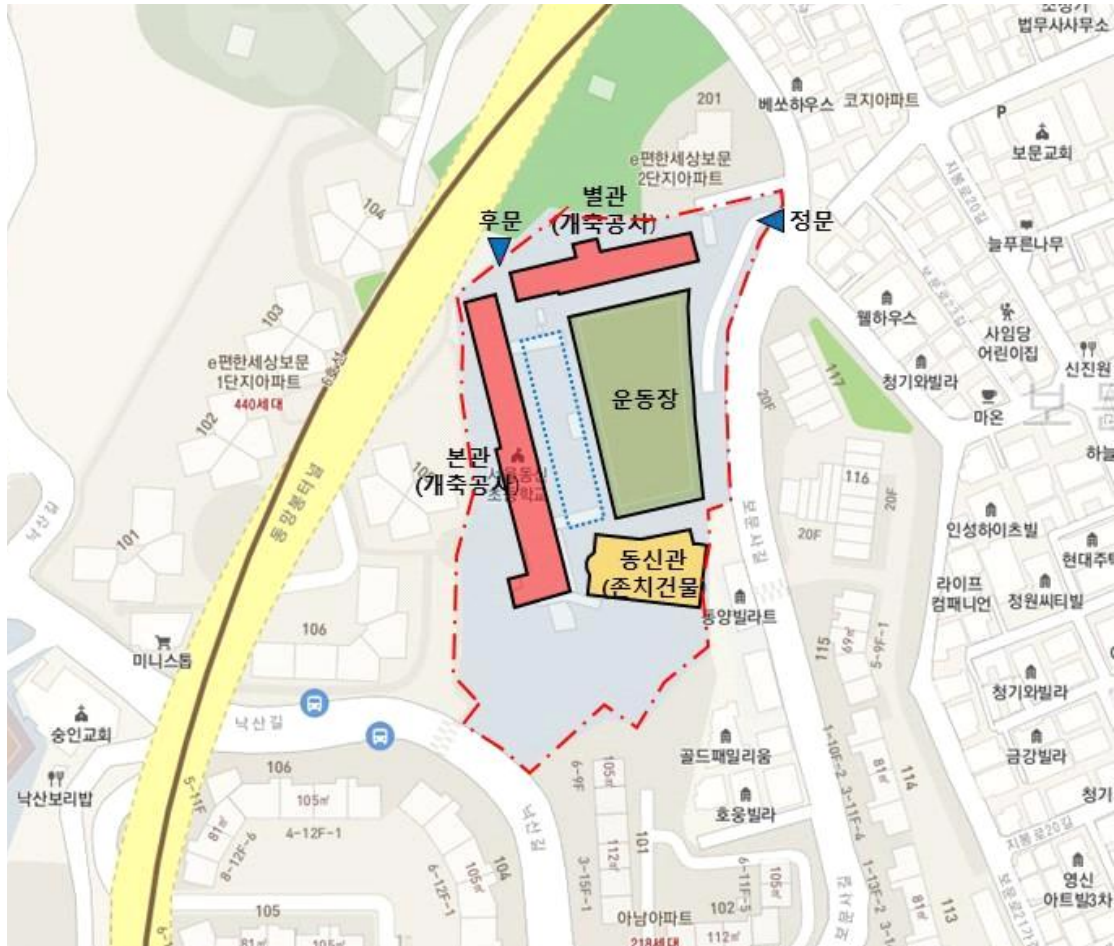
■ 학교배치도

2.1.1 학교배치현황 및 면적

구	분	연 면 적(㎡)	건축년도	층 수
합	계	10,035.48		
본	관	3,760.96	1967	4
별	관	2,790.08	1969	5
동	신	3,370.93	2006	4
기	타	113.56

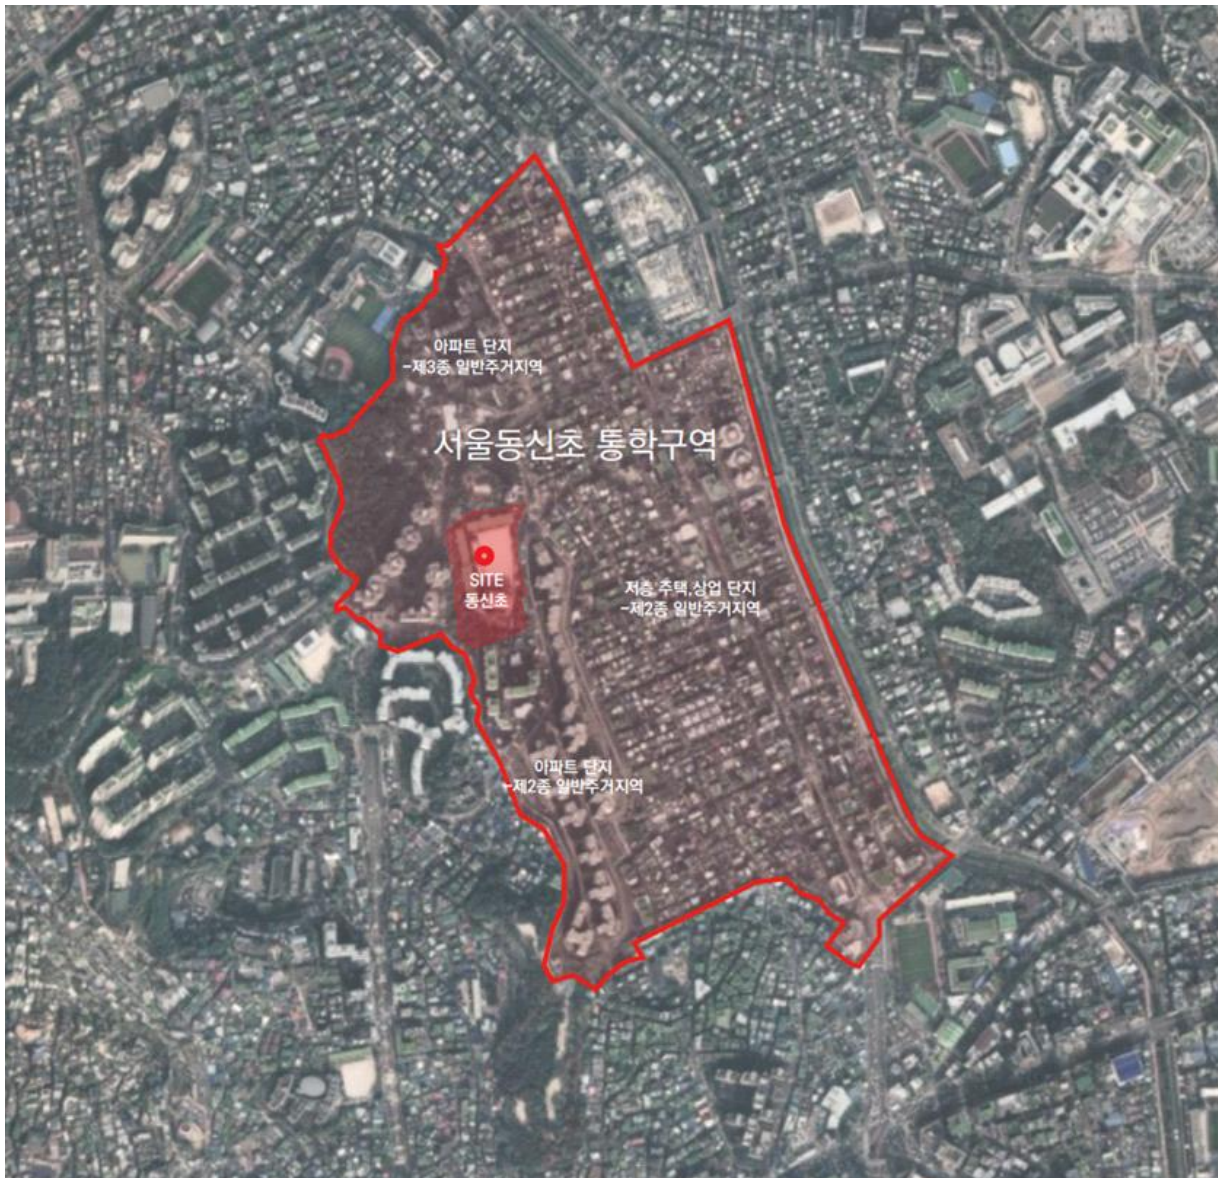
■ 학교 통학권

☉ 통학권 분석

- 대지의 동측으로는 저층 주거지역과 북,서,남측으로 고층 공동주택단지가 위치하고 있음
- 남서측 아파트지구 통학권내 학생들의 진출입은 정문을 이용하기에 우회하는 거리가 멀어 매우 불편한 상황임
- 본 계획에서는 이러한 점을 고려한 배치계획이 필요함

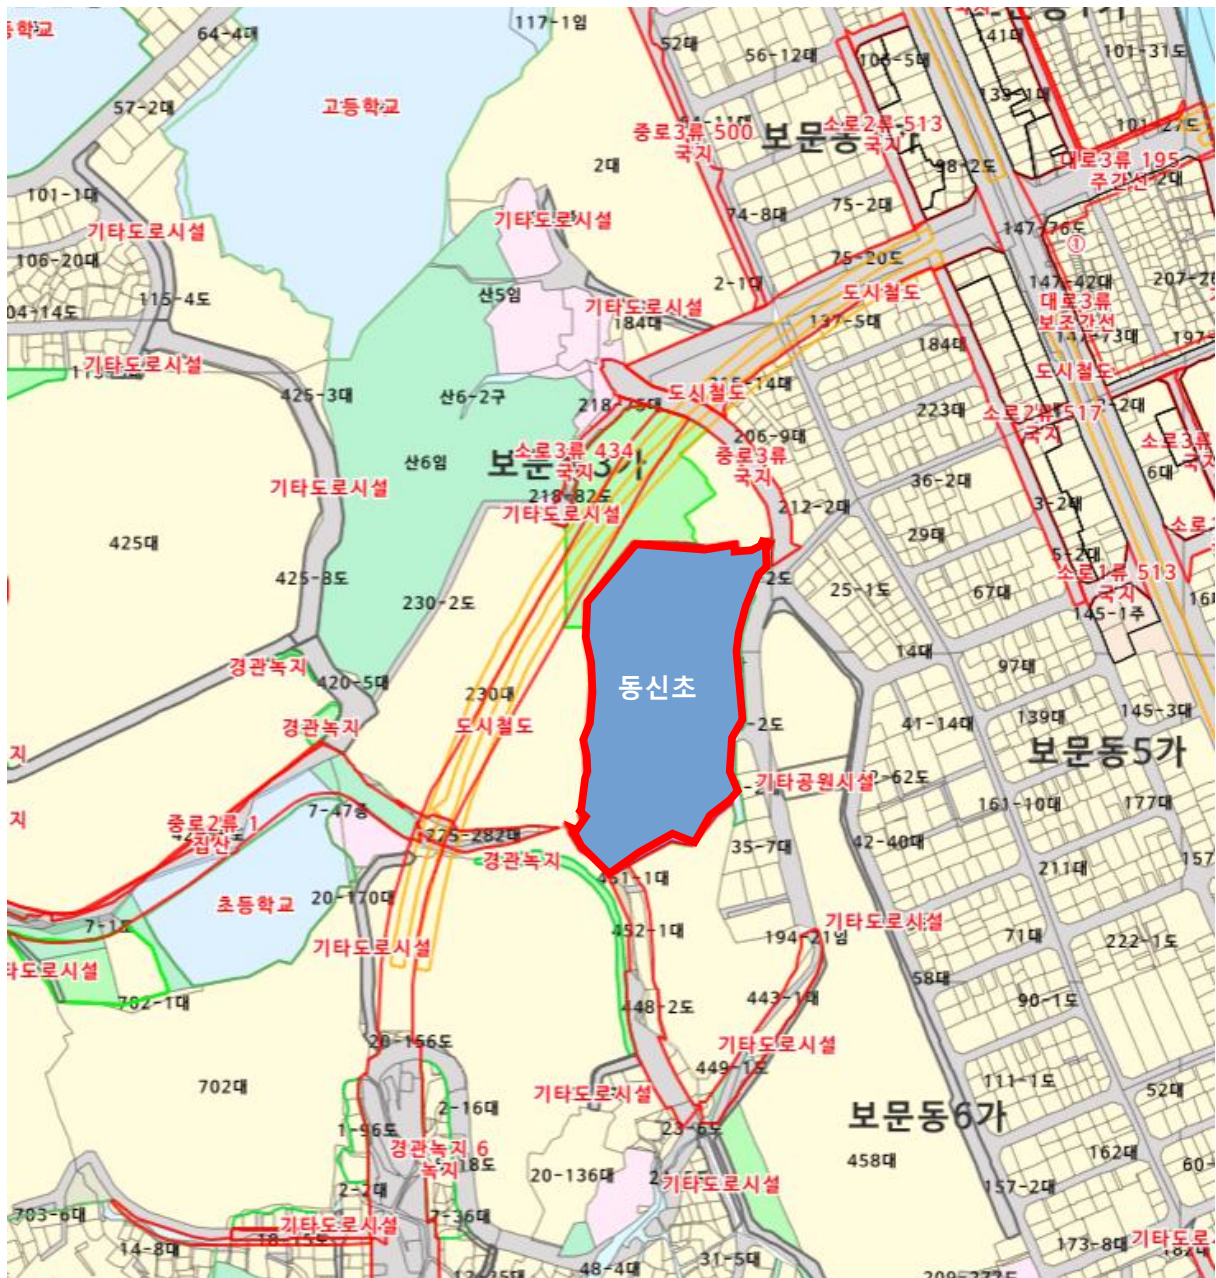
■ 도시계획시설 현황

- 서울동신초등학교는 도시계획상 도시지역 제2종 주거지역(7층이하)으로 지정되어 있음
- 북측으로는 도시계획시설 도시철도와 대로3류와 접하여 있고 후문지역에 어린이 공원이 접하여 있음
- 동측으로는 정문과 함께 도로 종로3류와 접하여 있음
 - 국토의 계획 및 이용에 관한 법률에 따른 지역지구 : 도시지역, 제2종주거지역, 학교
 - 토지이용규제 기본법 시행령에 해당되는 사항 : 중점경관 관리구역(주요산 주변)

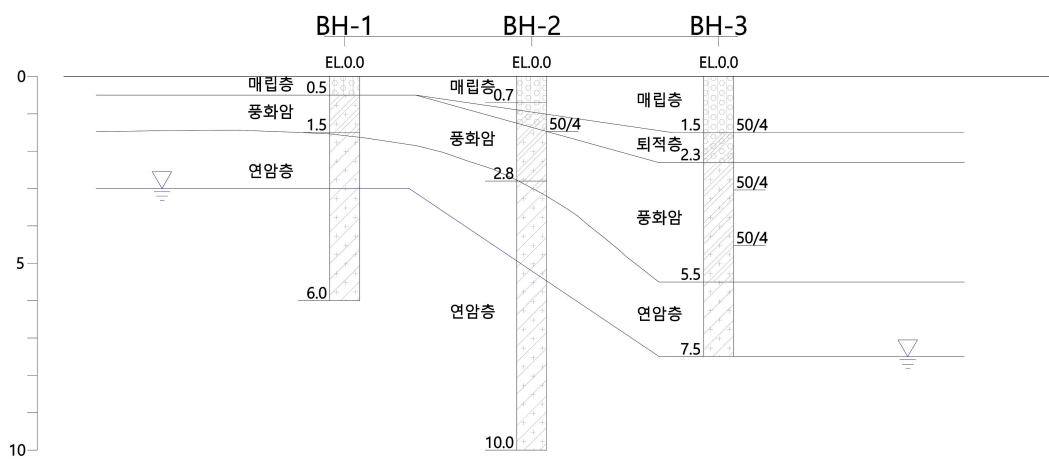
■ 동신관신축 지질조사 지층단면도 (BH - 1, 2, 3)

- 동신관 신축공사 시 지질조사에서 3개공을 시추조사 하였으며 조사 성과는 다음과 같음

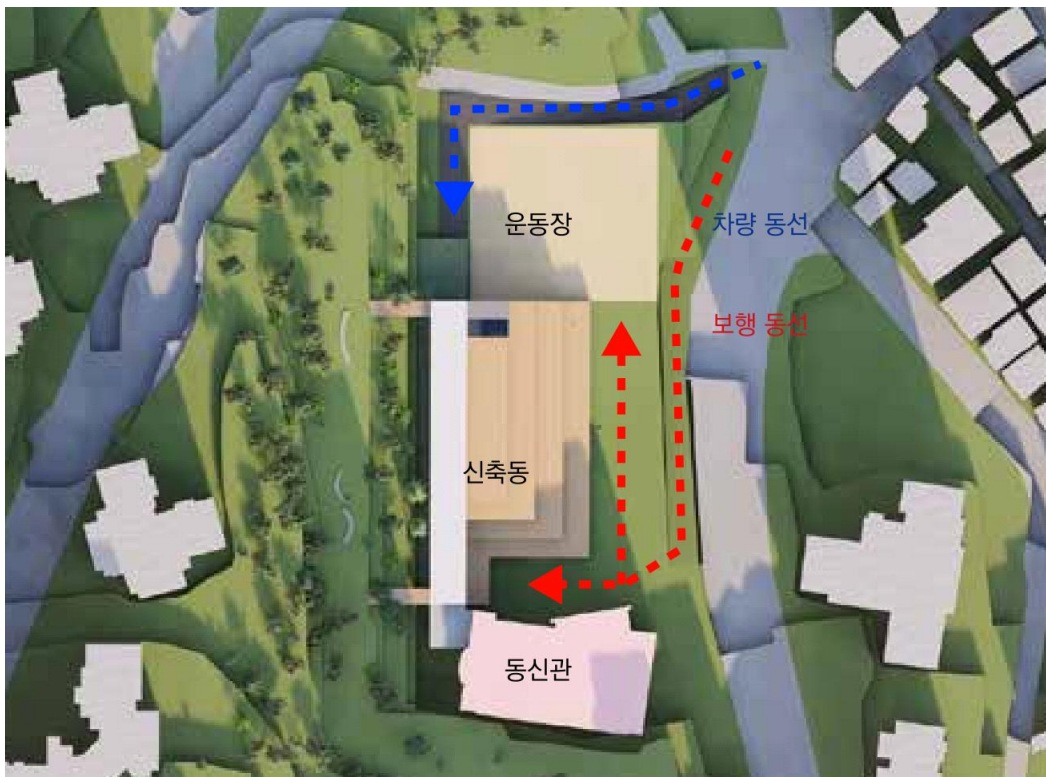
■ 배치대안 - 1안

- 동신관 북측으로 테라스 형태로 경사지를 따라 동측으로 내려가게 배치한 계획안
- 주차장을 건축하부 1층 내부에 배치하고 경계부로 경사도로를 신설하여 주차장으로 접근토록 배치함
- 운동장을 북측 별관이 위치한 곳에 배치하고 신축동은 현재 본관위치에 배치하며 동측으로는 놀이마당으로 배치함

- 장점
 - 교실전면에 넓은 테라스 공간이 조성되고 주차장과 본 건물이 수직으로 연결됨
 - 경사지에 단차를 따라 밀도 높은 건물을 배치함
- 단점
 - 건물 안쪽 교실이 외부와 접하지 않은 공간이 많아 짐
 - 대지의 대부분이 공사구간에 포함하고 있어 단계별로 공사시행 계획이 어려워 공사기간이 길어질 수 있음

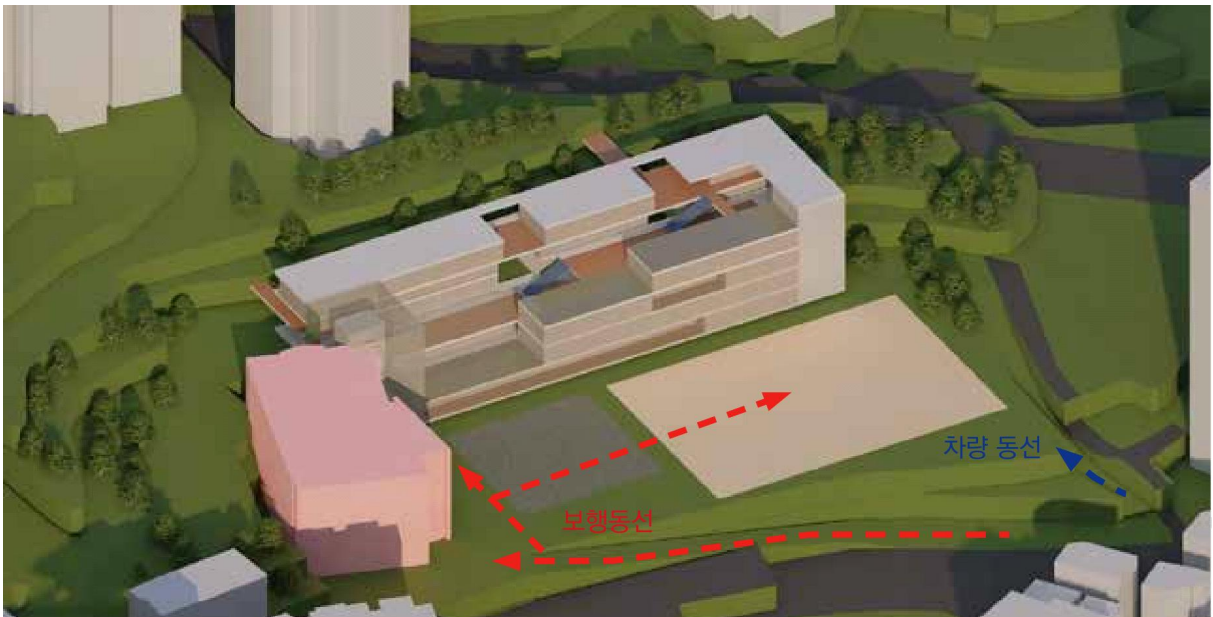
■ 배치대안 - 2안

- 기존본관동과 스탠드 경사면에 신축동을 배치하는 계획안
- 주차장을 현재 별관동이 위치한 지역에 지하로 배치하고 차량진입 동선을 단축 함
- 남북으로 교사동을 길게 배치하고 교사동 사이에 테라스 외부공간을 단차를 두고 배치 함

- 장점
 - 교실동 사이에 공동으로 사용하는 외부활동 테라스 배치
 - 정문에서 지하주차장으로 차량이 진입하게 되므로 보차도 분리동선 구분 용이
 - 운동장 면적이 넓어지므로 학생들의 운동공간 확장
- 단점
 - 지하주차장이 진입부에 설치되므로 토목공사량 과다
 - 신축동 지하부 굴착량이 많아지므로 암반굴착량이 많고 옹벽공사량 과다

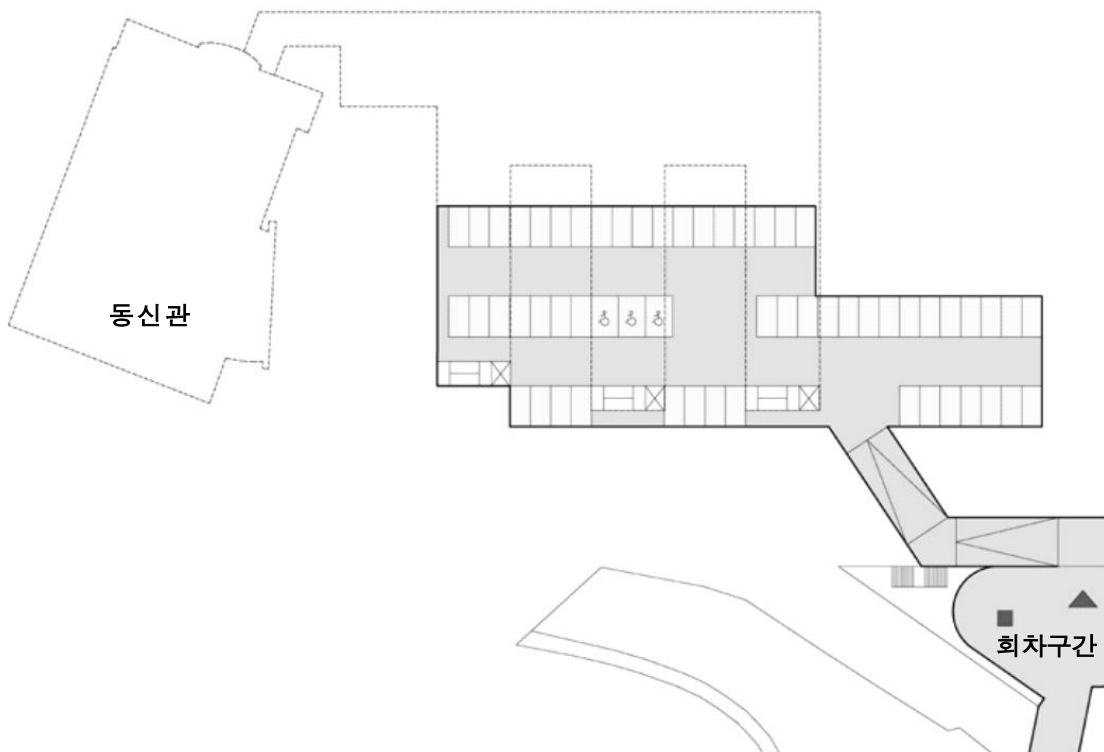
■ 주차장 배치계획

- 신축교사동 지하1층부에 배치하여 교사동과 접근성이 좋게 하였으며 보행동선과 완전히 분리되게 배치함
- 주차장 진입로 중앙부에 회차로를 두어 경유형 차량의 진출입을 용이하게 계획
- 지질조사 자료를 토대로 암반층을 피하여 굴착이 용이한 구역에 배치함

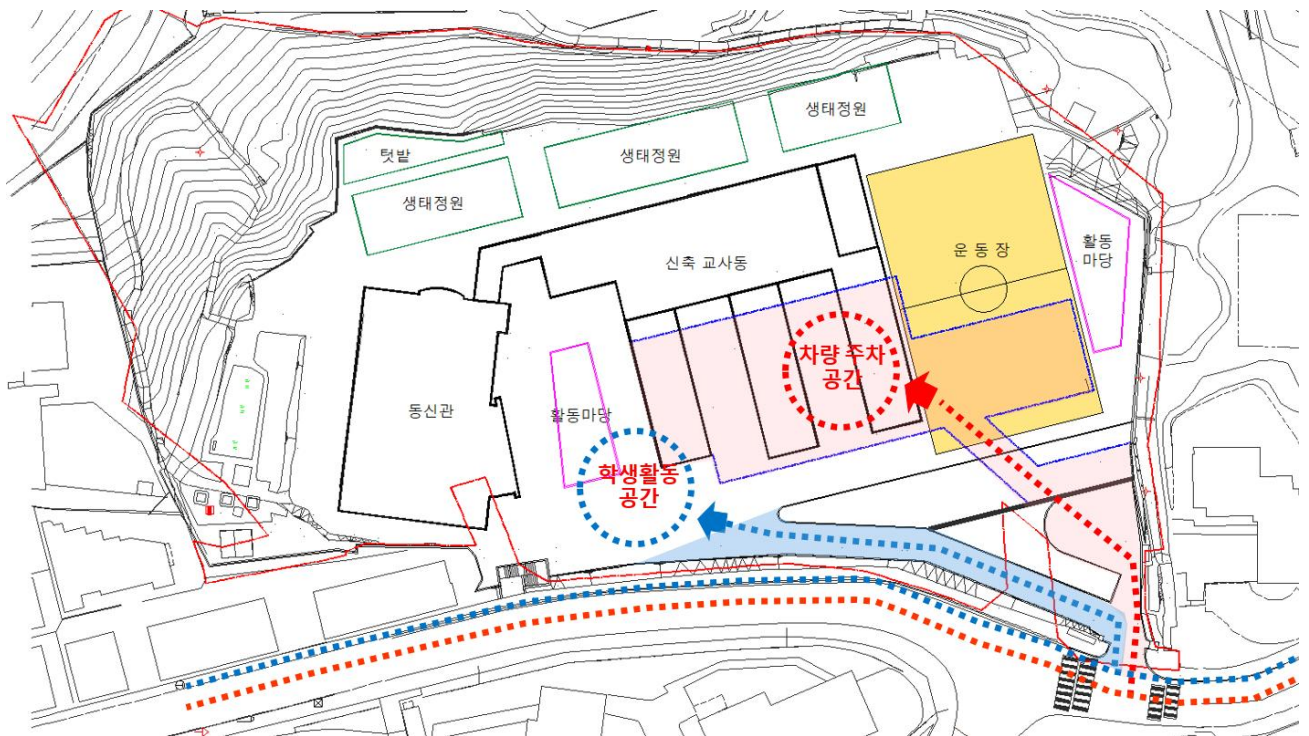
■ 진입로 배치계획 평면도

- 진입부 위치는 현재 이용중인 정문 위치로 배치하였으며 보차도가 완전분리 되도록 배치함
- 주진입부의 경사는 15% 내외가 되도록 하고 보행자 전용도로는 외쪽면에 계단형 보도 설치 필요함
- 공사시에도 공사용 차량과 학교내 차량이 분리되어 이용될 수 있도록 진입부를 현재 보다 대폭 확장 하도록 계획

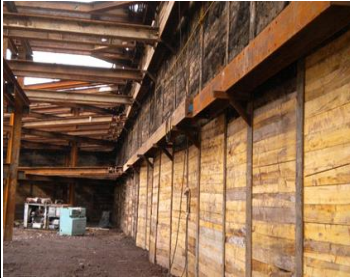
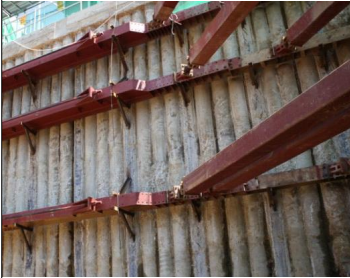
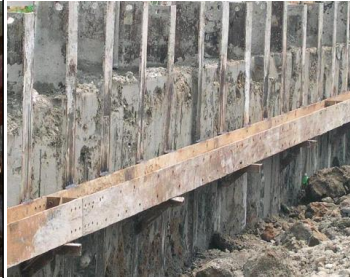
구 분	H-PILE+토류판	C.I.P 공법	S.C.W 공법
시공전경

장단점	<ul style="list-style-type: none"> ▪ 일반적인 개착식 공법으로 가장널리 사용하는 공법 ▪ 공사비용이 저렴하고 강재회수율이 높아 재사용함 ▪ 타공법에 비하여 벽체의 강성이 약하고 굴착시 변위발생이 큼 	<ul style="list-style-type: none"> ▪ 주열식 현장타설 말뚝으로 토류벽을 형성시키는 공법 ▪ 벽체의 강성이 우수하고 시공장비 구성이 소규모이며 협소한공간에 작업가능 ▪ 암반지역에 공기가 길어지고 차수를 위한 보조그라우팅 필요 	<ul style="list-style-type: none"> ▪ 현지반 토사와 시멘트용액을 혼합교반하여 연속벽체를 형성해가며 토류벽을 형성시키는 공법 ▪ 대형공사에 적합하고 차수효과가 좋고 강성이 우수 ▪ 소규모 공사에 부적합하고 투수성이 큰 토질에는 부적합
경제성	좋음	보통	보통

- 흙막이 공사공법은 다양한 공법이 개발되어 있으며 본 현장에 적용가능한 대표적인 공법을 비교하면 아래와 같음
- 본 공사에서는 공사구역이 협소하고 지형 여건이 좋지않아 H-PILE과 토류판을 이용한 토류벽 설치를 적용하여 사업비를 반영 함
- 실시설계에서는 신축동후면 및 진입로 우측 경계면과 접한곳의 토류벽은 C.I.P공법과 옹벽구체의 합벽처리에 대하여 공법 검토가 필요 함

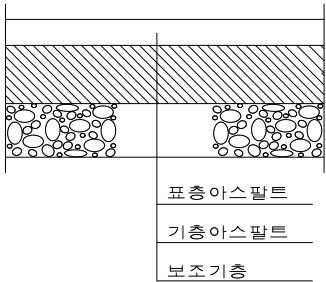
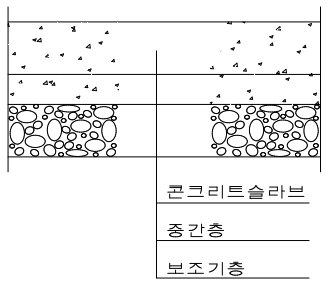
■ 포장 비교표

<p>표층아스팔트 기층아스팔트 보조기층</p>

<p>콘크리트슬라브 중간층 보조기층</p>
시 공 성	<ul style="list-style-type: none"> ▪ 공사의 신속성 및 간편성에서 유리 ▪ 단계별 시공방식에 유리 	<ul style="list-style-type: none"> ▪ 소규모 포장의 경우 인력포설을 하게됨으로 품질의 저하 ▪ 양생 및 줄눈설치 등 공사기간 증가
내 구 성	<ul style="list-style-type: none"> ▪ 중차량이 많이 이용하는 지역에는 소성 변형이 발생 	<ul style="list-style-type: none"> ▪ 내구성이 강하여 중차량에 적응성 양호
적용검토	<ul style="list-style-type: none"> ▪ 본 도로의 경우 경사도가 10%이상으로 미끄럼방지재를 표면에 도포하여야 함으로 미끄럼 방지재와 접착력이 좋은 아스콘 포장이 적합 	<ul style="list-style-type: none"> ▪ 본 도로는 소규모 포장이므로 인력포장을 하게 될 경우 표면마감 품질이 좋지 않아 미끄럼방지재를 도포할 경우 요철에 의한 파손에 약하여 아스콘 포장보다 좋지 않음

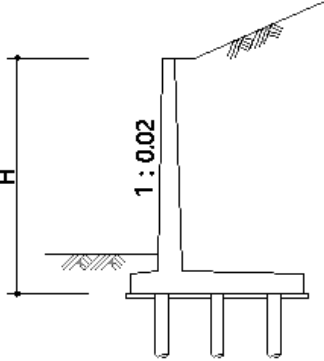
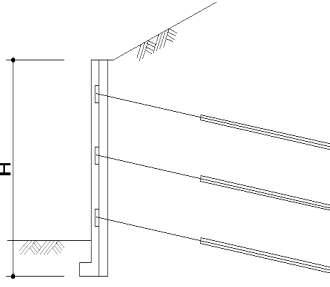
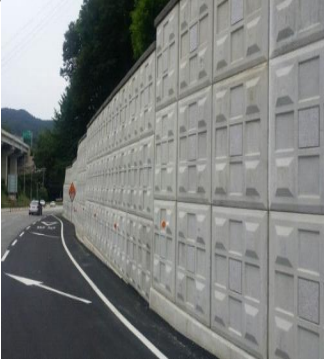
구 분	콘크리트 옹벽	앵커식 콘크리트 옹벽	PC판넬 옹벽
시공전경

장단점	<ul style="list-style-type: none"> • 치수나 형태를 자유로이 조절할 수 있음 • 현장토로 뒷채움이 가능 • 문양 거푸집을 사용하여 미관을 고려할 수 있음 • 절토지역의 구조물로 적합 • 가장 일반화된 시공법 • 콘크리트 타설 시 동절기 시공이 어려움 • 곡선 처리 시 시공이 어려움 • 공사기간이 길어짐 	<ul style="list-style-type: none"> • 후면에 흙막이용 앵커를 영구앵커로 설치하고 본 앵커를 이용하여 전면 콘크리트 옹벽을 합벽으로 설치하는 방법으로 원지반 절취의 최소화 • 높은 옹벽의 경우 흙막이를 CIP공법 등 연속벽 형식을 적용하여야 하므로 공사비가 많이 소요 	<ul style="list-style-type: none"> • 원지반 절취를 최소화하고 막음판인 P.C Panel과 Earth Bolt를 이용하여 뒷채움 및 원지반 강도를 증진 • 공장 제작 P.C.Panel 및 조경에 의해 미관 증진 • 높이에 제한이 없고 10M 이상일 경우 일반 RC옹벽 보다 경제적임 • 옹벽배면에 부지 확보가 요구됨 • 하자보수 거의 불가능
적용구간	진입부 우측	본관후면, 진입로 좌측	본관후면, 진입로 좌측

- 옹벽공법을 크게 분류하면 절토부 옹벽과 성토부 옹벽으로 나눌 수 있는데 본 개축 사업에서는 절토부 형식의 공법을 비교 검토하여 적용하여야 함
- 본관동 후면옹벽 : 본관동 후면의 옹벽은 건축물과 합벽으로 설치 하는 것이 가장 좋은 방법이나 건물의 후면을 통풍, 방수, 채광등이 필요한 학습교실을 배치하게 될 경우 별도의 옹벽을 설치하여야 되는데 본 공사에서는 후자의 경우를 적용 검토한 결과 앵커식 현장타설 공법이 가장 적합한 공법으로 분석됨
- 진입로 좌우측 옹벽 : 진입로 우측 옹벽은 경계선과 접하여 있어 역L형 옹벽으로 설치하고 우측면 옹벽은 콘크리트 역T형 옹벽을 설치하는 것이 적정할 것으로 분석됨

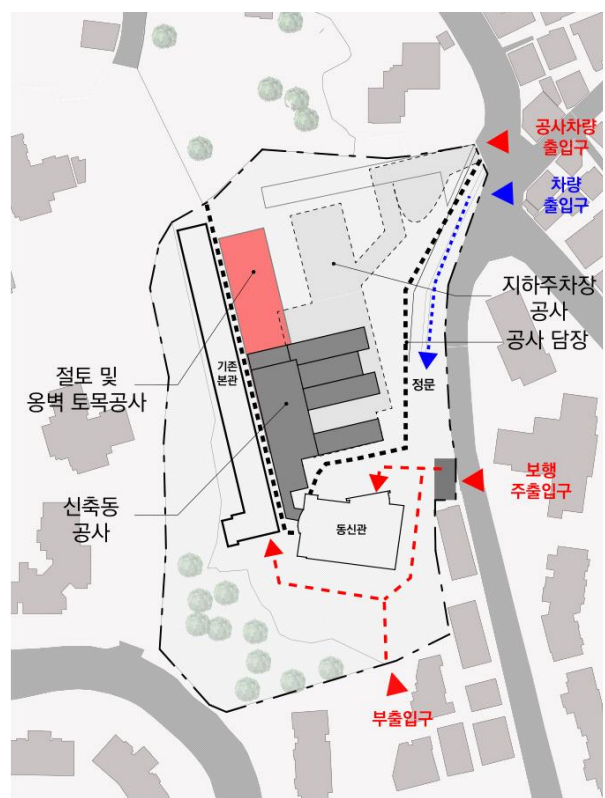
2단계추진

2단계

- 지하주차장 : 지하주차장 굴착 및 건축공사
- 본관동후면 옹벽 및 토공 : 건축공사를 위한 암반굴착 및 옹벽설치 후 신축 교사동 공사
- 운동장 및 도로포장 : 운동장 및 배수공사, 포장공사 등 부대 토목공사 시행
- 정문 및 담장 : 마무리 공사로 정문 및 울타리 설치
