공 사 명		서울화계초등학교 교사1, 2, 3 동 내진성능평가 기반조사
위 치	서울시 강북구 숭매로 50가 길25	
날 짜	2018년6월17일	
D A T E

시추조사 현장사진

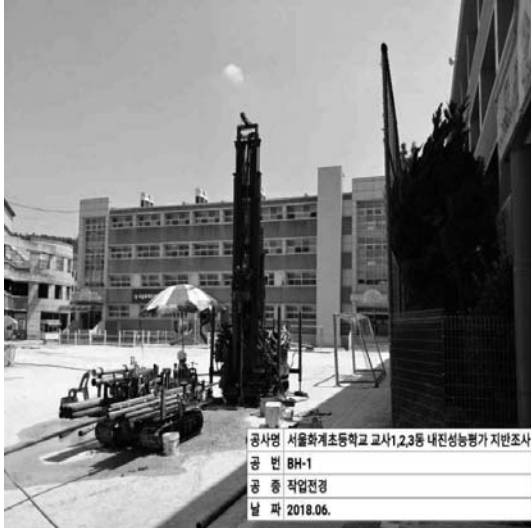
공 번 : BH - 1

내 용 : 굴진광경

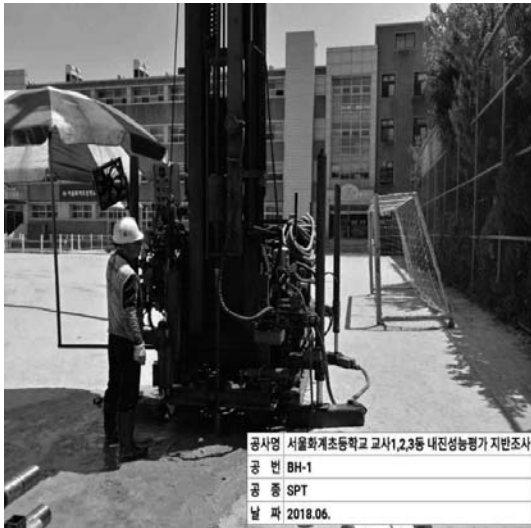
공 번 : BH - 1

내 용 : 표준관입시험

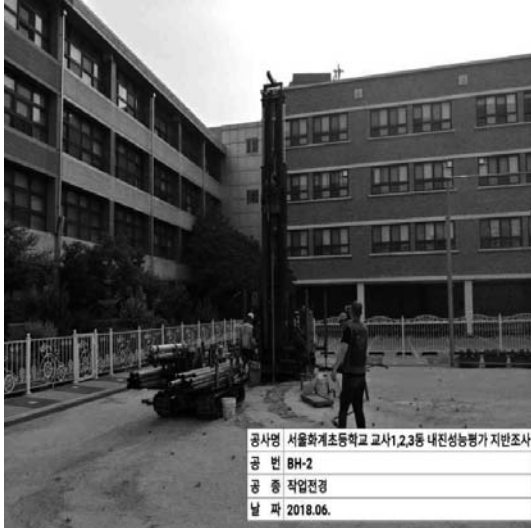
공 번 : BH - 2

내 용 : 굴진광경

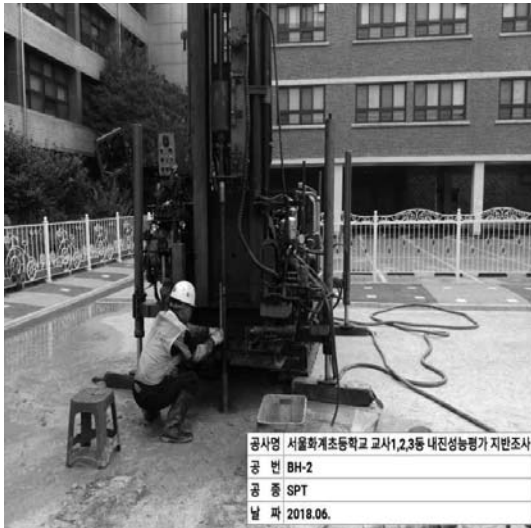
공 번 : BH - 2

내 용 : 표준관입시험

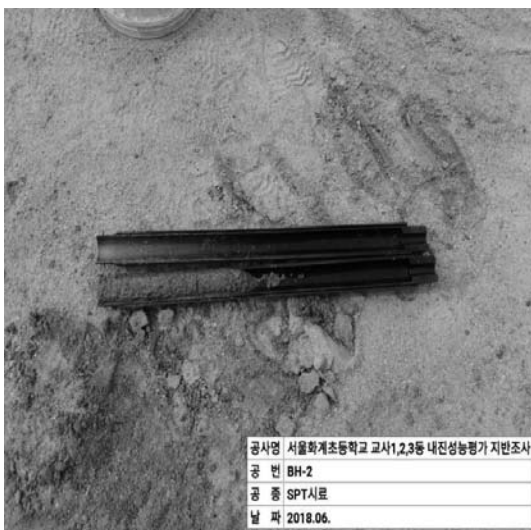
공 번 : BH - 2

내 용 : 채취된 시료

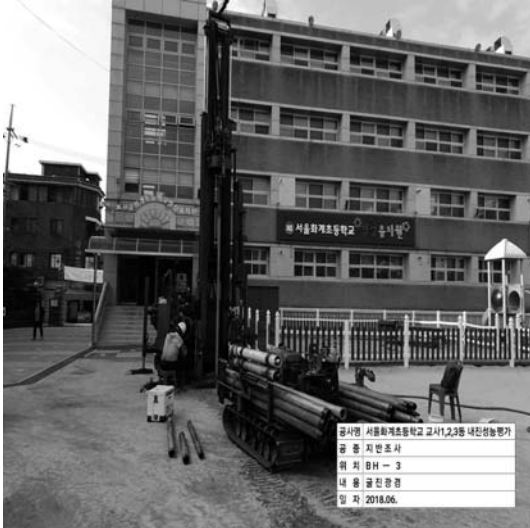
공 번 : BH - 3

내 용 : 굴진광경

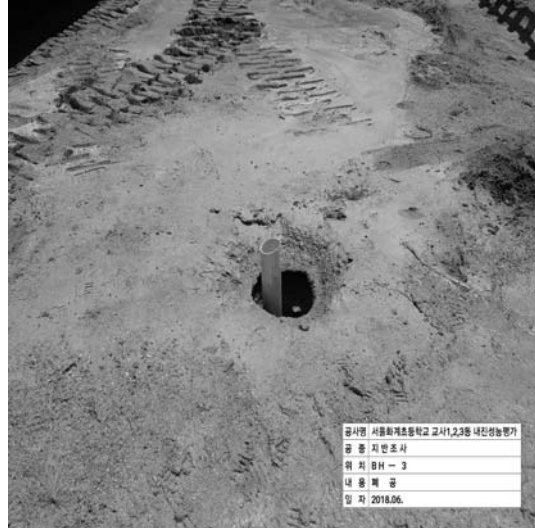
공 번 : BH - 3

내 용 : 폐 공 (전)

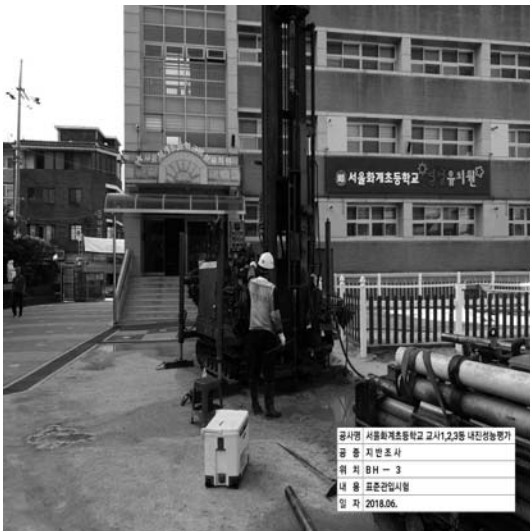
공 번 : BH - 3

내 용 : 표준관입시험

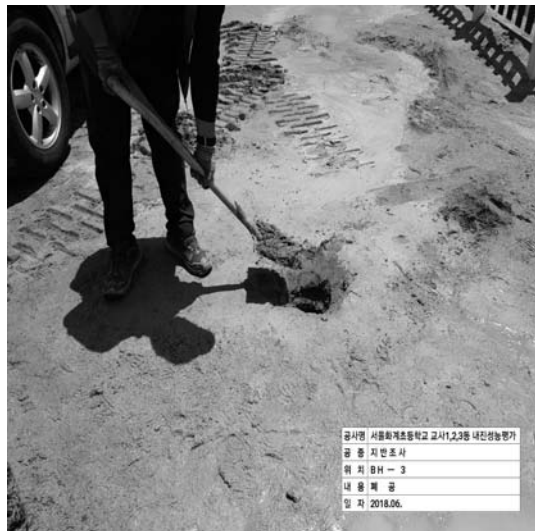
공 번 : BH - 3

내 용 : 폐 공 (중)

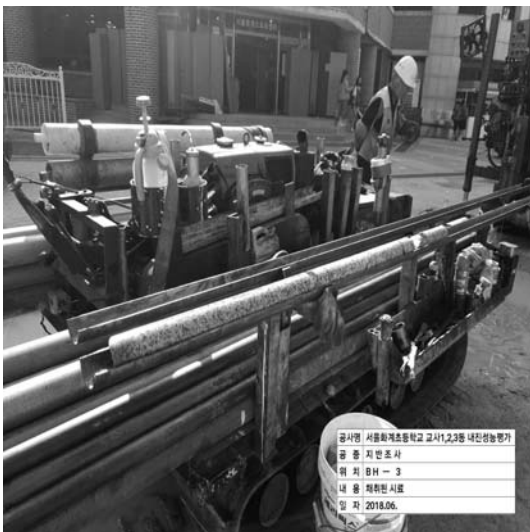
공 번 : BH - 3

내 용 : 채취된 시료
