삼선중 그린스마트 미래학교 토목공사
기본 계획 검토 보고서

서울특별시성북강북교육지원청

기술사사무소 동보토목이엔씨
소 장 조 성 형

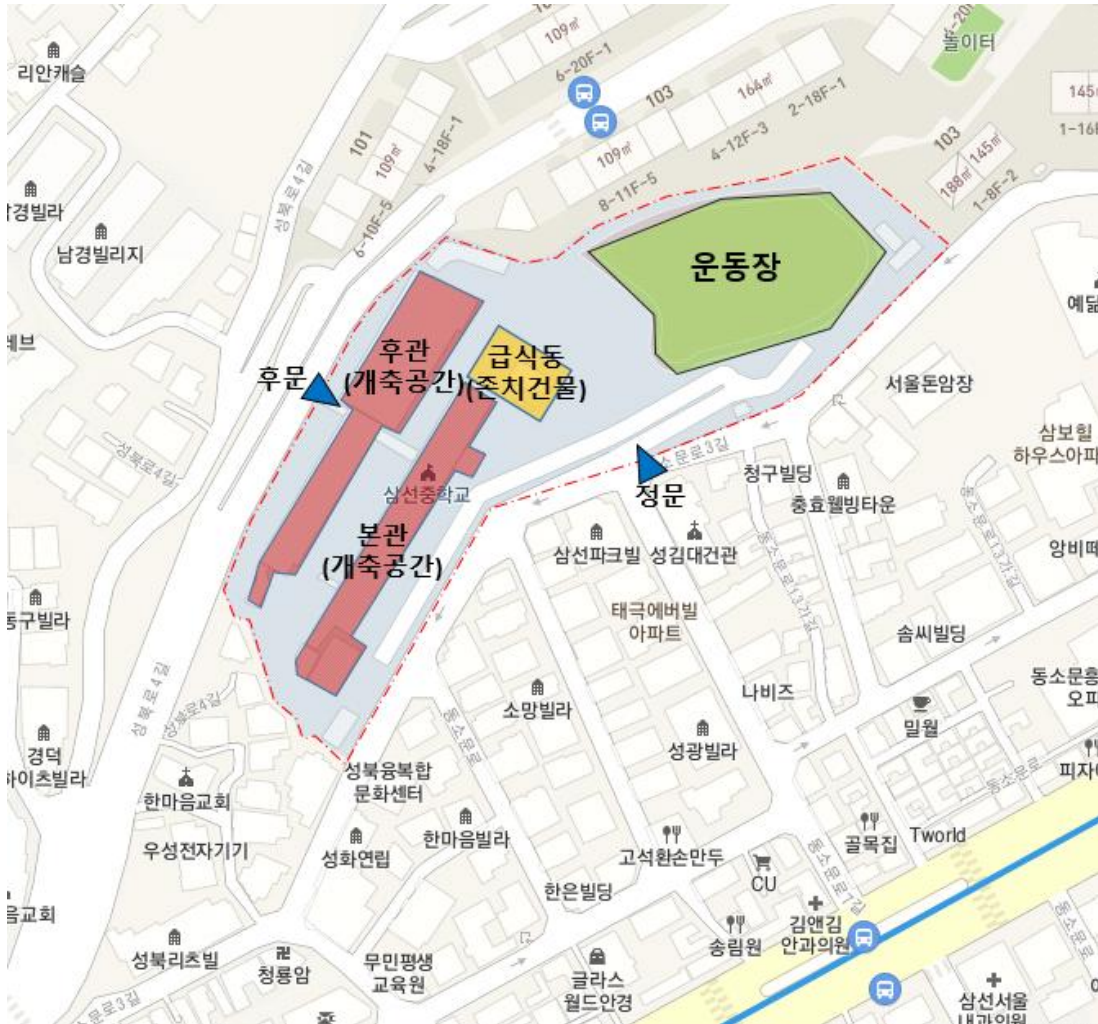
■ 학교배치도

2.1.1 학교배치현황 및 면적

구 분	연 면 적(m ²)	건축년도	층 수
합 계(기타건물포함)	8,419.56		
본 관	3,358.47	1960	4
후 관	3,837.80	1962	4
급 식 실 동	994.59	2013	2

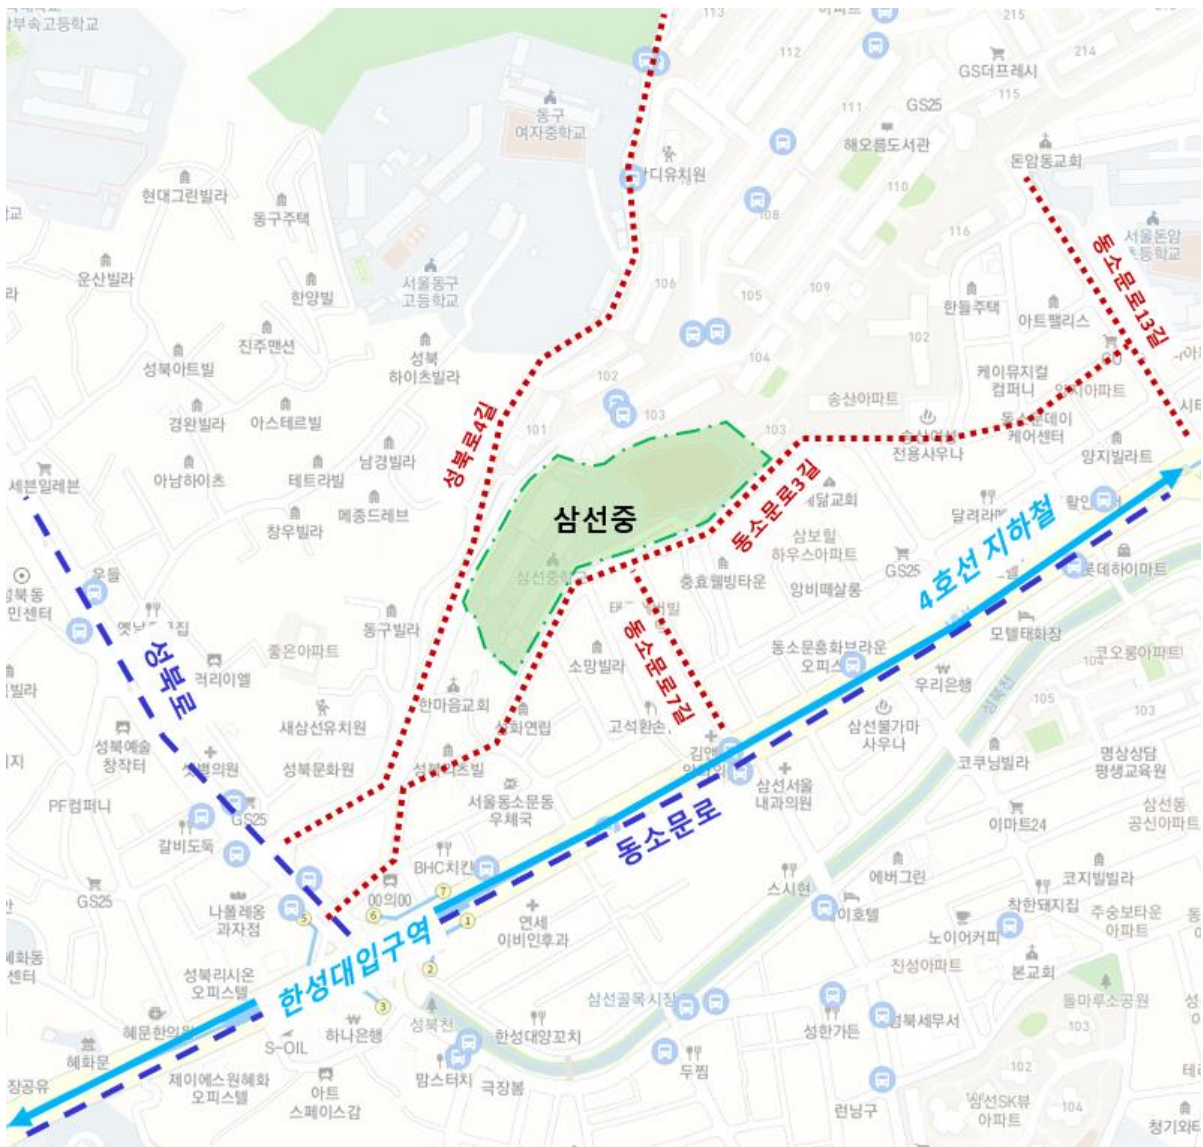
■ 학교 주위교통망

- 학교를 중심으로 교사 및 일반인들의 교통수단별 교통망은 비교적 접근성이 양호한 편에 속함
- 학생들의 통학권내 교통이용 수단은 대부분 도보이므로 지형상 고저차이로 인한 통행불편사항이 존재함
 - 일반승용차 이용 : 동소문로 → 동소문로7길 → 정문
 동소문로13길 → 동소문로3길 → 정문
 - 대중교통 지하철 이용 : 한성대입구역(4호선) → 도보이용 590m → 정문
 - 대중교통 버스 이용 : 삼선교 정류장 → 도보이용 400m → 정문

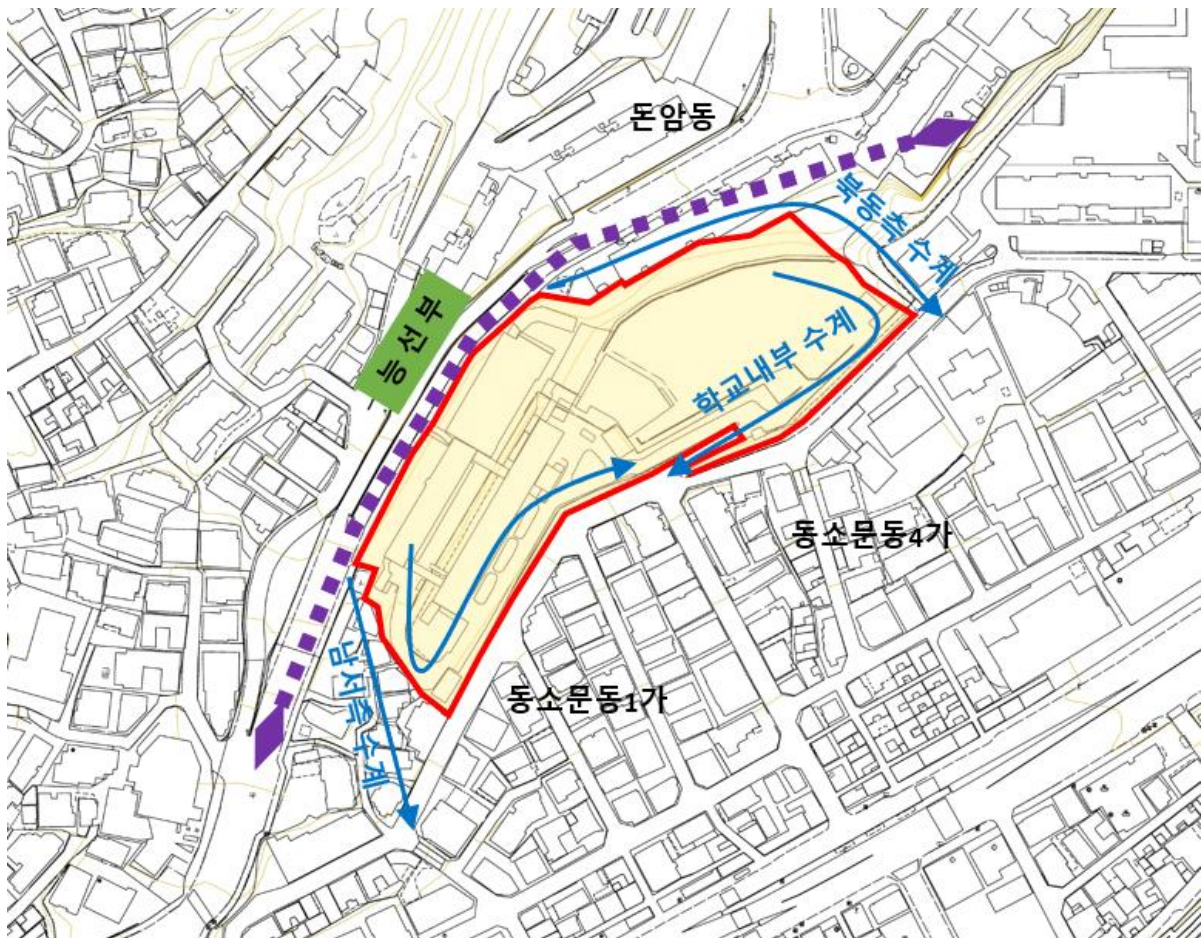
■ 지형 및 수문도

- 삼선중학교는 남북방향으로 형성된 능선부 중턱에 위치하고 있으며 학교내부 부지는 평탄한 지형이나 본관동과 후관동은 석축으로 단차가 있고 학교 외부도로와 높이차를 보이고 있음
- 북측으로 석축 및 옹벽등이 설치되어 외부도로 및 아파트단지와 높은 고저차를 보이고 있음
- 남측과 동측부 주택지역은 완만한 경사지로 평탄한 도심지의 지형

- 강우시 홍수량의 유출을 배제하는 수계는 교사동 남서측 및 북동측의 골짜기 형태의 지형으로 형성
- 교사동 내부의 수계는 본관동 전면 진입로와 운동장 진입로를 통하여 정문으로 형성
- 성북천이 동쪽부에 흐르고 있으며 남동류하여 한강으로 유입

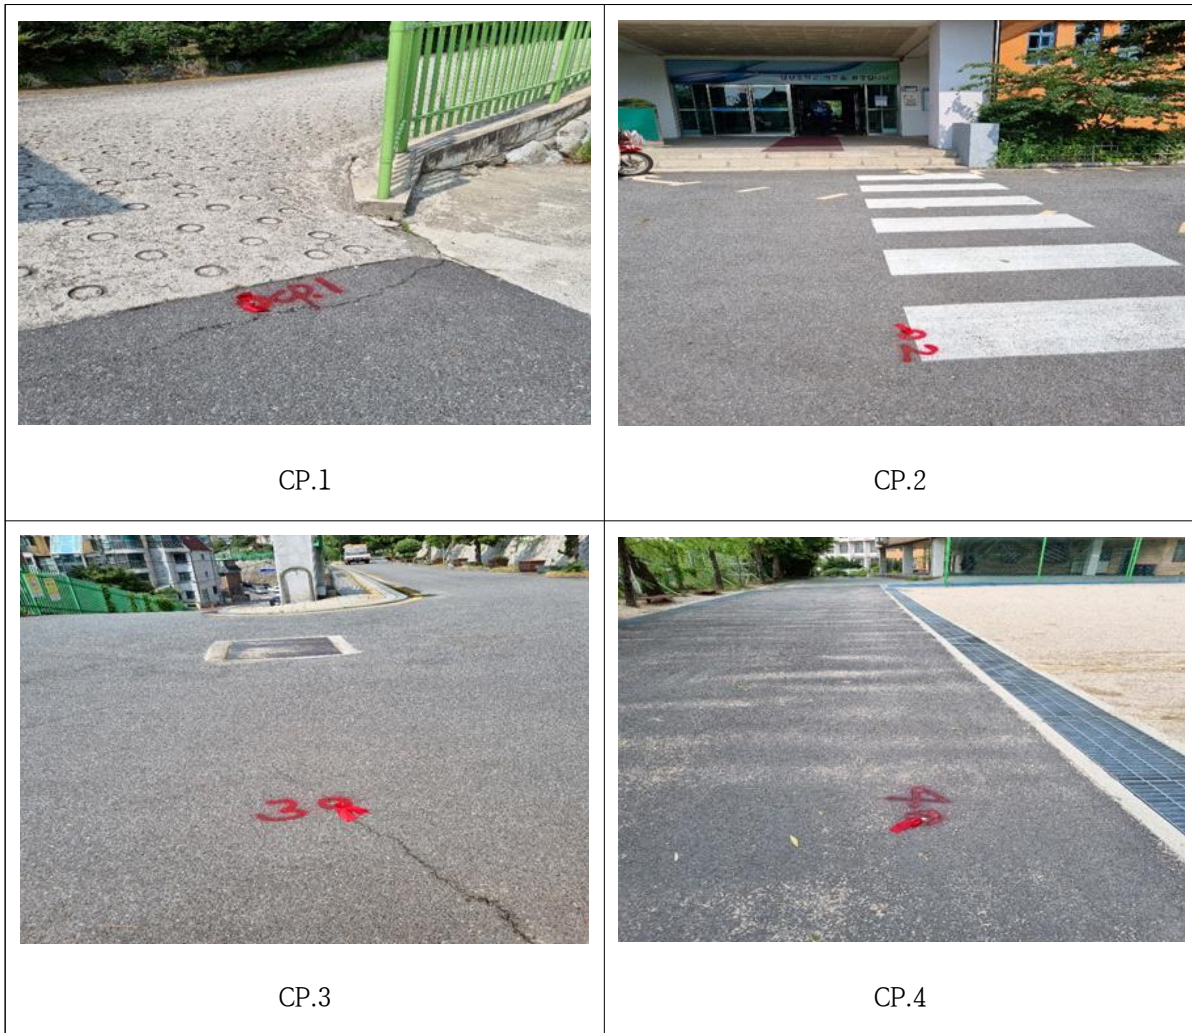
■ 기준점 설치사진

RESULT OF CONTROL POINTS					
측점	GRS80				
	위도	경도	타원체고	투영정면좌표	
				X(N) 좌표[m]	Y(E) 좌표[m]
CP.1	37-35-25.87556	127-00-26.72827	80.633	554550.883	200655.723
CP.2	37-35-28.13818	127-00-28.79308	80.307	554620.644	200706.373
CP.3	37-35-29.12339	127-00-31.83982	80.482	554651.025	200781.115
CP.4	37-35-29.51345	127-00-31.48483	84.734	554663.050	200772.405
CP.5	37-35-29.99689	127-00-32.58167	84.929	554677.957	200799.312

CP.1

CP.2

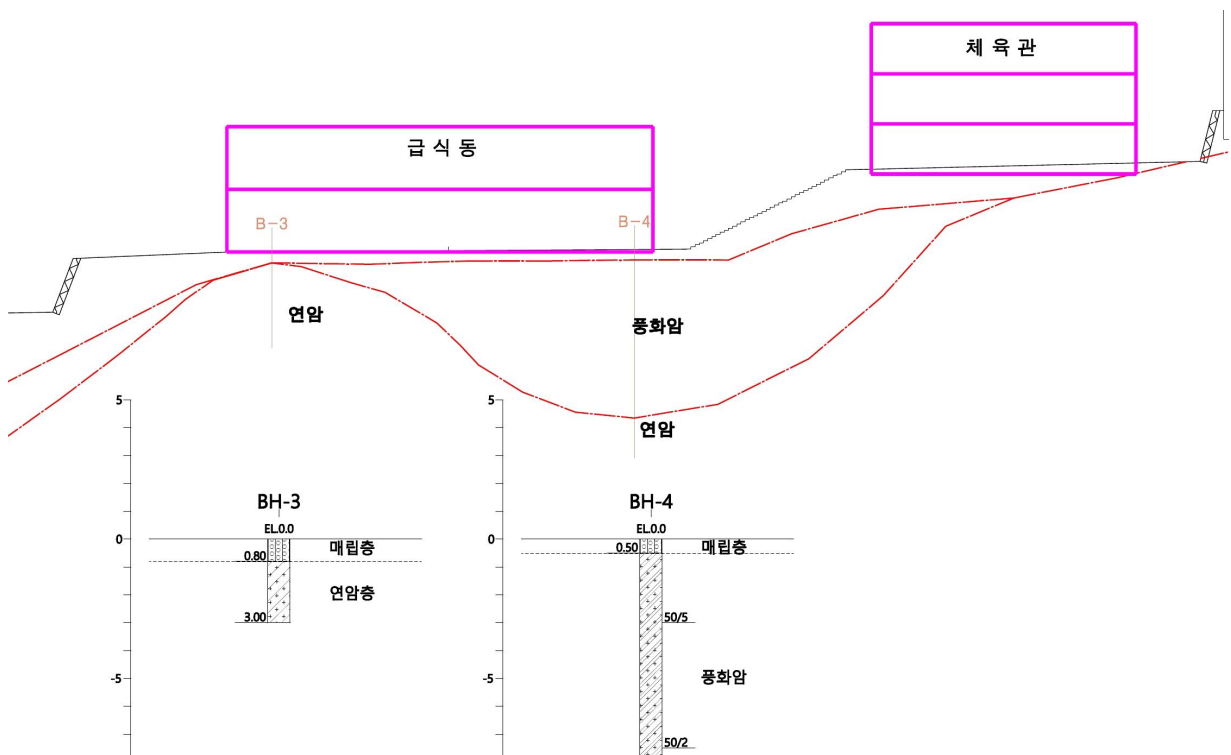
■ 급식동측 지질조사 지층단면도 (BH - 3, 4)

- 삼선중 급식실 증축시 시행한 지질조사에서 2개공을 시추조사 하였으며 조사 성과는 다음과 같음

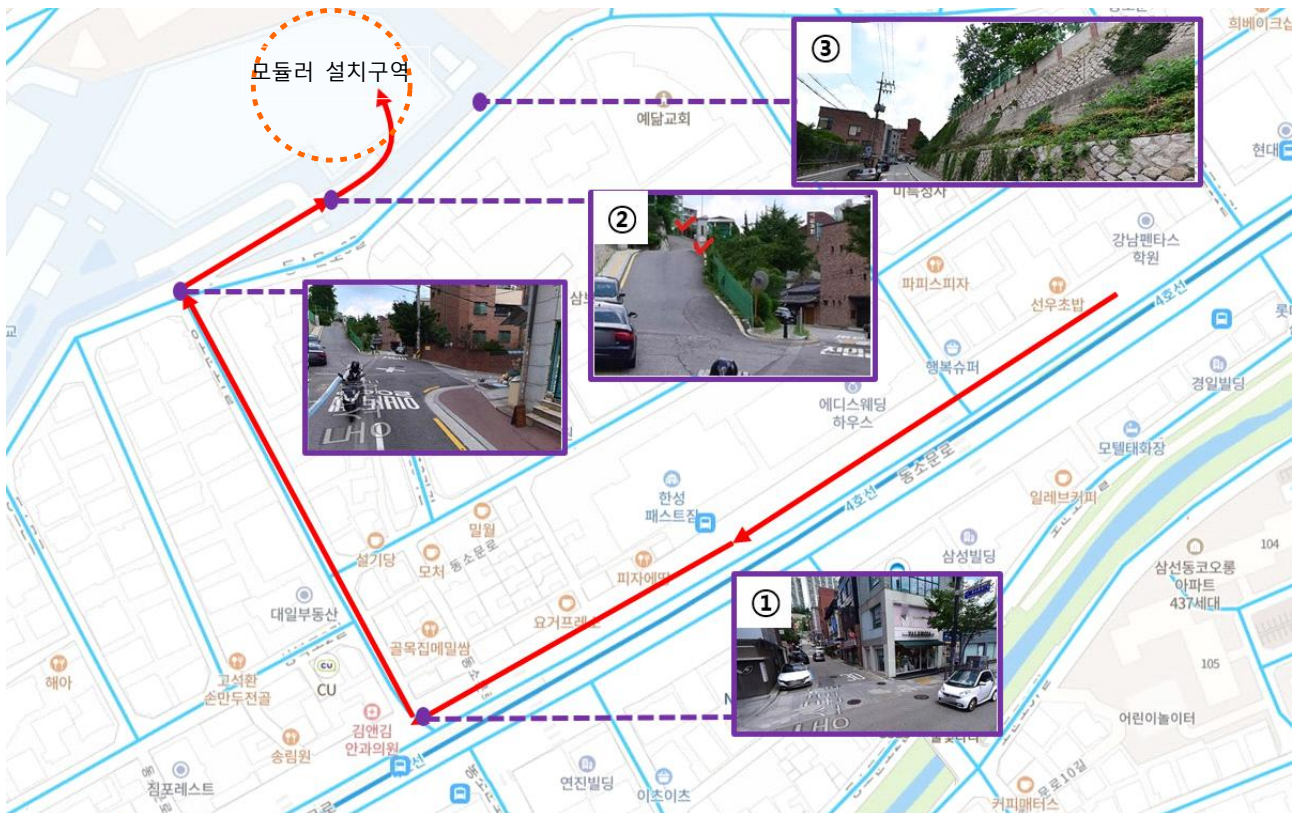
■ 모듈러 운반 진입경로 (제2안)

- 검토1안(유창이엔씨) : 한성대 입구역 → 성북로 → 동소문로 3길 → 삼선중
 - 한성대 입구에서 일방통행도로를 일부구간 역주행으로 진입하여 경찰서 승인 및 협조요청 필요
 - 길가에 주차되어 있는 차량이동 및 주위 민원해결 필요
- 검토2안(유창이엔씨, 플랜엠) : 동소문로(대로) → 동소문로7길 → 삼선중
 - 진입로 좌우에 주차되어 있는 차량으로 회전반경등 장애가 있어 이동주차가 필요함
 - 동소문로(대로)에서 동소문로7길로 우회전시 가각확보를 위하여 1차선에서 우회전해야하므로 교통통제가 필요
- 진입도로 환경이 좋지않아 특수차량(LOW-BED가 450mm)이용도 검토하여야 하며 진입환경이 외부협조를 받아야하므로 이러한 문제가 해결하기 어려울 경우 인도 통제 후에 크레인 인양도 고려해볼 수 있음

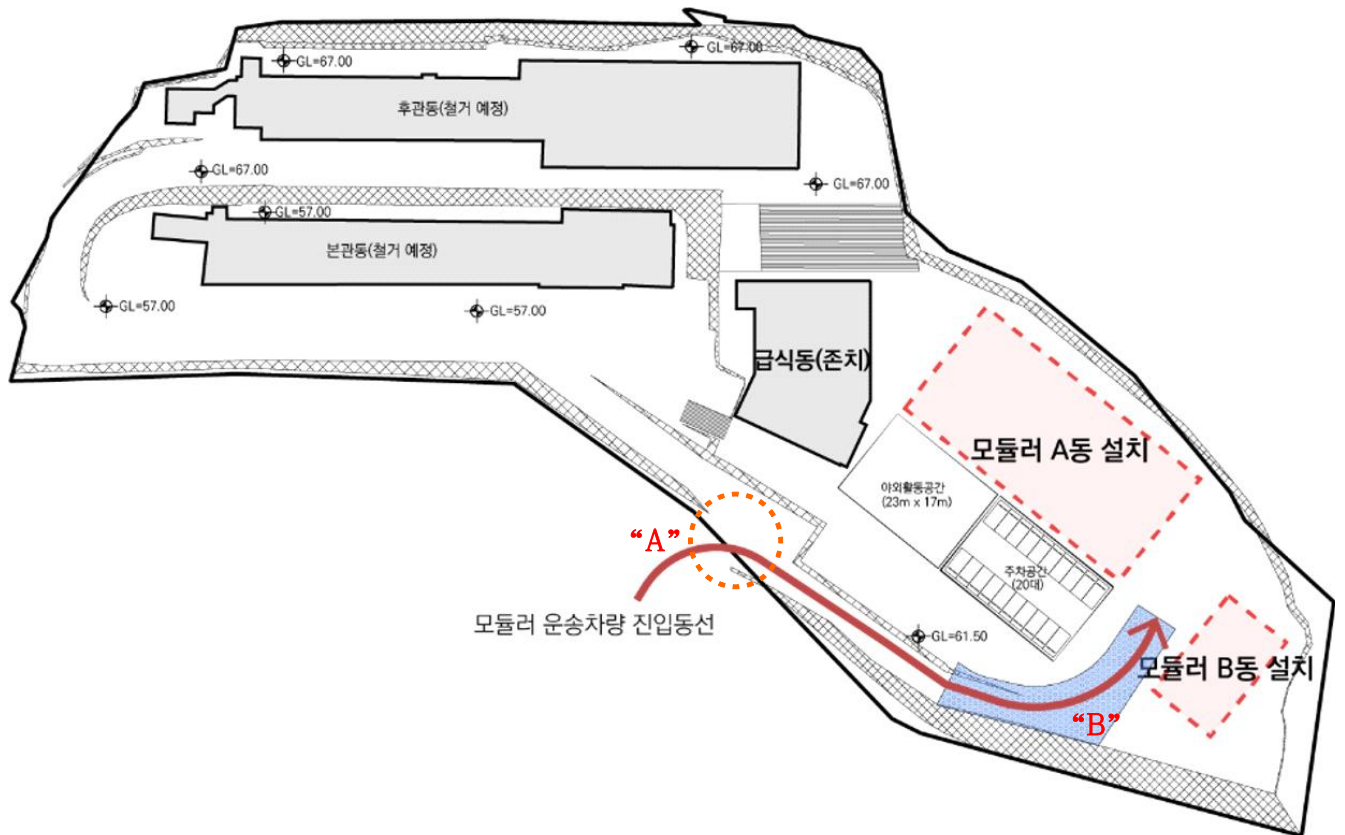
■ 교내운반로 검토

○ 교내 진입하여 운동장까지 운반하는 도로를 검토할 때 운송차량 회전반경 R=16.0m, 차량하부 LOW-BED 높이30cm에 장애가 있는 2개소를 개선하여 진입토록 함

“A” 구간 - 학교 진입로 시작점으로서 종곡선 길이가 짧아 차량의 전면하부 및 후면하부가 지면에 닿을수 있어 개선하여야 함

“B” 구간 - 운동장 진입부구간으로 수형곡선반경이 적고 종곡선 곡선장이 짧아 곡선완화 및 확폭을 하여야 함

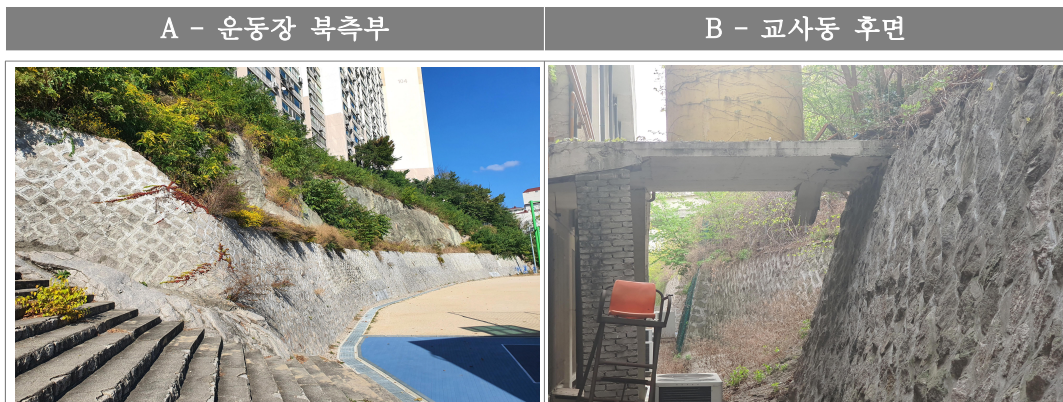
■ 경계부 경사면 현황

- 본 사업은 대부분의 시설을 리모델링하는 대규모 공사이므로 경계부에 형성되어 있는 대경사면에 대하여 본 공사에 포함하는 것이 피료하며 이에 적정한 예산을 산출하여 적용함
- 학교 경계부를 따라 대부분 석축으로 구성되어 있으나 운동장 북측방향은 대경사면으로 구성되어 있으며 슛크리트등으로 경사면이 보강되어 있음

위 치	기존현황	개선방향
운동장 북측부	<ul style="list-style-type: none"> ▪ 학교 공사로 조성된 경사면으로 길이 130m 최대높이 22.5m 정도 임 ▪ 하부에는 5.0m석축이 설치되어 있으며 경사면에는 슛크리트 타설로 보강되어 있음 ▪ 슛크리트는 일부분 노후된곳이 있고 부분적으로 수목이 식생하여 보수보강이 필요한 상태임 ▪ 본 경사면은 학교소유의 면적은 하부 일부분이며 대부분 사유지임 	<ul style="list-style-type: none"> ▪ 본 경사지의 토지가 학교소유 면적보다 사유지가 많아 경사면보강에 대한 공사주체의 적정여부를 검토해야 함 ▪ 경사면 하부에 운동장과 경계부에는 역 L형 옹벽을 설치하여 상부 낙석등에 대한 예방대책을 수립 ▪ 협의를 통하여 본 경사면 보강을 개축사업에 포함할 경우에는 기존스�크리트를 교체하고 미관을 위하여 녹생토를 설치하는 것이 필요할 것으로 사료됨
교사동 후면부	<ul style="list-style-type: none"> ▪ 교사동 후면 경사면으로 길이102m , 높이는 10m정도임 ▪ 하부에는 4.0m석축이 설치되어 있으며 상부에는 경사면으로 수목이 식재되어 있음 ▪ 경사면 상부는 아파트 진입도로이며 경사면 쪽으로 캔틸레버 스톱라브를 설치 보도로 활용하는 구간도 있음 	<ul style="list-style-type: none"> ▪ 본 경사면은 경사도가 수직에 가까운 형태로 하부 석축 및 경사면을 합벽으로 옹벽을 설치하는 것이 적합할것으로 분석됨 ▪ 부분 적으로 경사가 완만한 구간에는 식생등을 식재하여 경사면을 개선토록 함

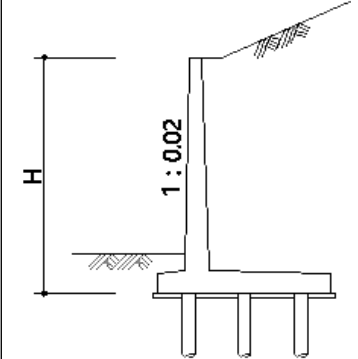
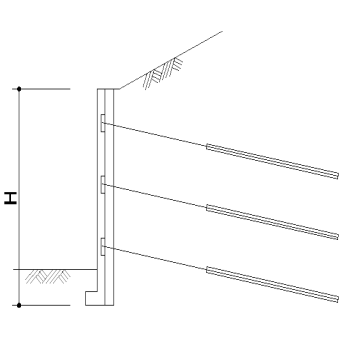
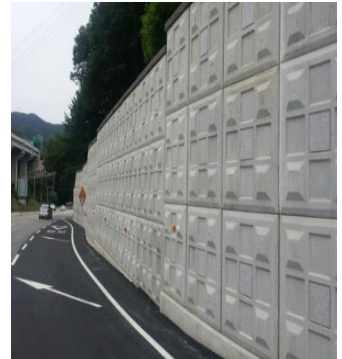
장단점	<ul style="list-style-type: none"> • 치수나 형태를 자유로이 조절할 수 있음 • 현장토로 뒷채움이 가능 • 문양 거푸집을 사용하여 미관을 고려할 수 있음 • 절토지역의 구조물로 적합 • 가장 일반화된 시공법 콘크리트 타설 시 동결기 시공이 어려움 • 공사기간이 길어짐 	<ul style="list-style-type: none"> • 후면에 흙막이용 앵커를 영구앵커로 설치하고 본 앵커를 이용하여 전면 콘크리트 옹벽을 합벽으로 설치하는 방법으로 원지반 절취의 최소화 • 높은 옹벽의 경우 흙막이를 CIP공법 등 연속벽 형식을 적용하여야 하므로 공사비가 많이 소요 	<ul style="list-style-type: none"> • 원지반 절취를 최소화하고 막음판인 P.C Panel과 Earth Bolt를 이용하여 뒷채움 및 원지반 강도를 증진 • 공장 제작 P.C.Panel 및 조경에 의해 미관 증진 • 높이에 제한이 없고 10M 이상일 경우 일반 RC옹벽 보다 경제적임 • 하자보수 거의 불가능
적용구간	진입로, 운동장 옹벽	신축동 후면	신축동 후면
