## 중평중학교 급식실 및 학생식당 증축사업 사전기획 용역

- 급식실 및 학생식당으로 리모델링 및 증축
  - 사업규모: 지상2층, 연면적 863 m<sup>2</sup>  
(리모델링 면적 168m<sup>2</sup>, 증축면적 695m<sup>2</sup>)
  - 총사업비: 3,815,017,800원

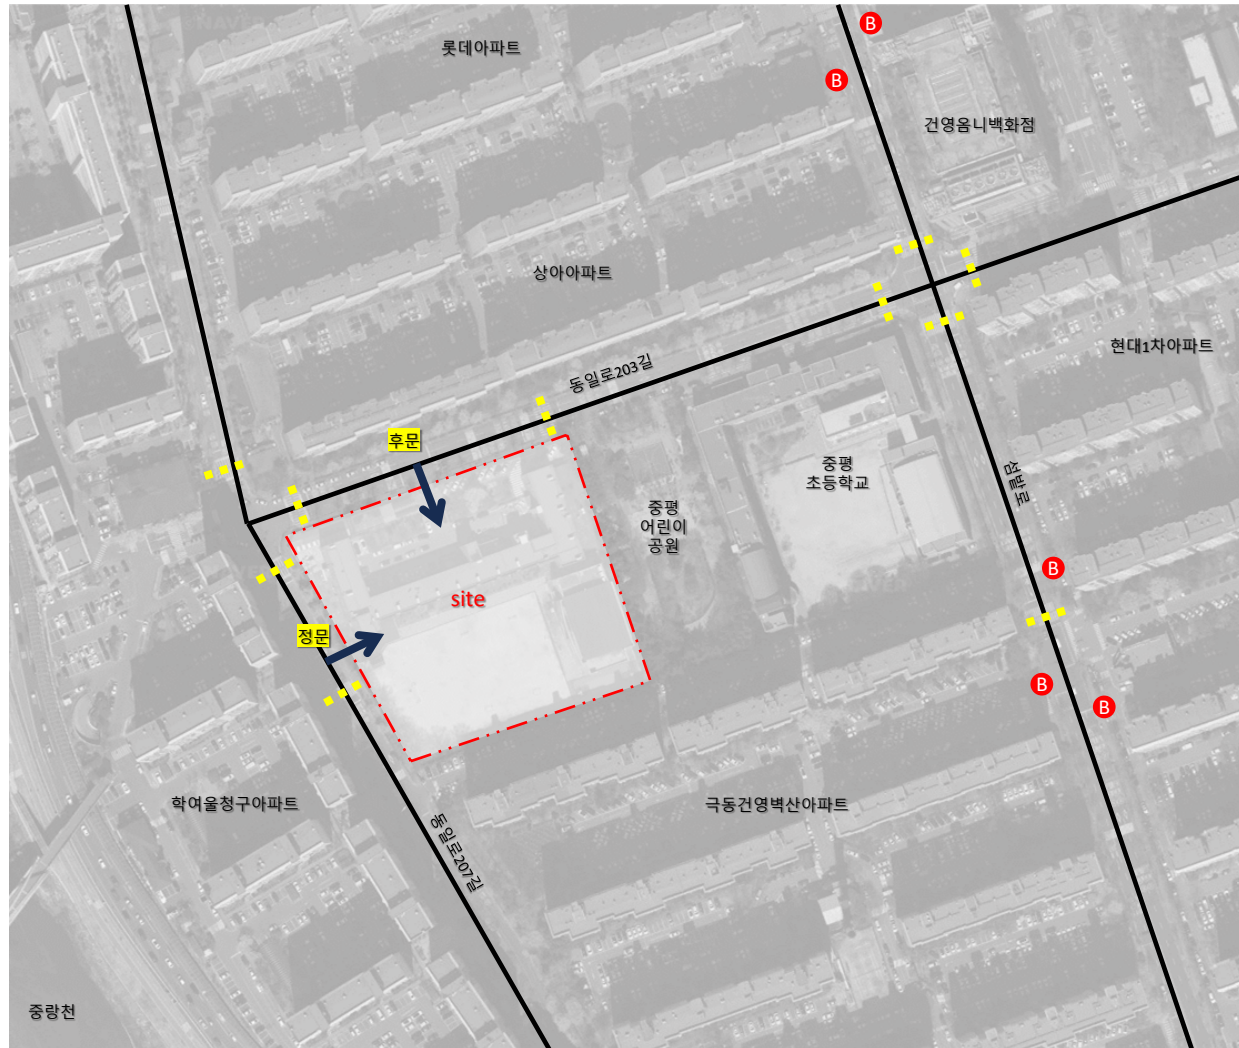
### 접근성분석

- 대지의 북측(동일로203길)과 서측(동일로207길)에 도로에 접하고 있으며 버스정류장은 동일로203길과 연결되는 섬발로에 위치하고 있음
- 두 면의 도로 모두 보차분리가 되어있고, 각각 횡단보도가 2개씩 있어 보행 접근 환경 우수
- 각 면마다 정문, 후문이 분리되어 있어 필요에 따라 출입 통제가 용이. 차량 진출입은 후문을 이용하며, 후문 쪽에 주요 주차구획 확보
- 대지의 동측 중평어린이공원은 철제 펜스로 분리되어 있으며 대지의 남측 아파트와는 담장 및 펜스로 분리되어 있음

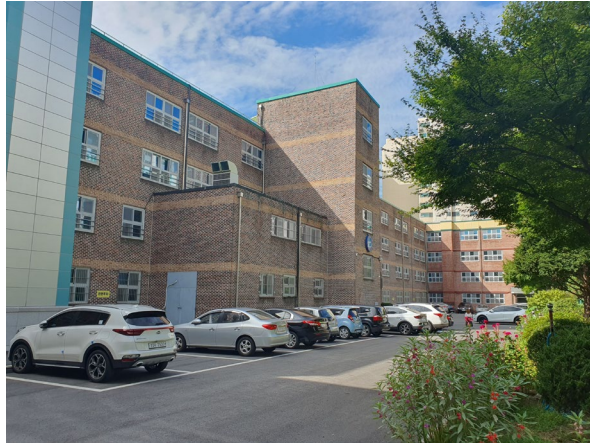
| 건물명 | 교사동 |
| 구조 | 철근콘크리트조 |

- 교내 주요 건축물로 'ㄷ' 자 모양의 배치
- 동측으로 급식실과 연결됨

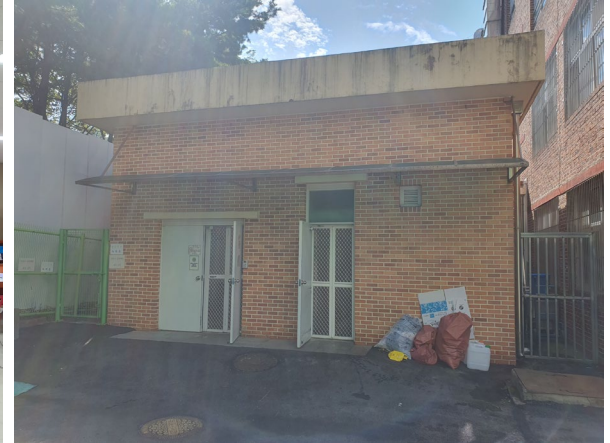
| 건물명 | 급식실 |
| 건축연도 | 2012년 |
| 연면적 | 275.33㎡ |
| 건축면적 | 275.33㎡ |
| 구조 | 철골조 |
| 안전등급 | A |

### 기존 급식실

- 교사동과 학교 경계 사이의 동측 협소한 부지에 기존 급식실 위치. 당초 부지의 한계로 좁고 긴 형태의 급식실 계획으로 활용이 다소 어려움
- 교사동 복도와 연결되는 폭 1.8m의 통로로 배식차를 이용하여 각 교실로 배식
- 배식차 보관소가 협소하여 교사동 복도에도 배식차 보관, 학생들 통행과 간섭됨

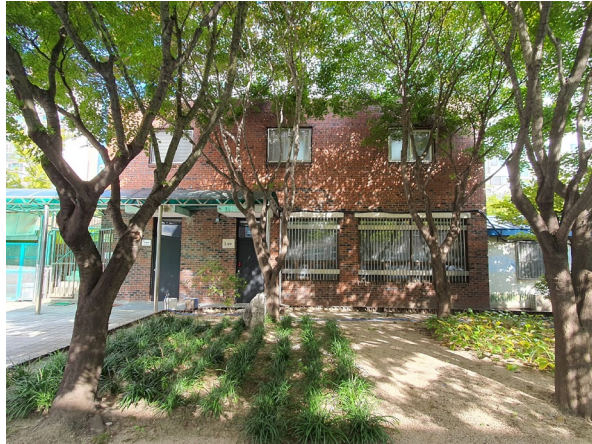
| 건물명 | 토담방 |

- 교사 휴게실, 예절실 등이 위치하며 이용도가 비교적 떨어짐
- 북측으로 도로에 면함

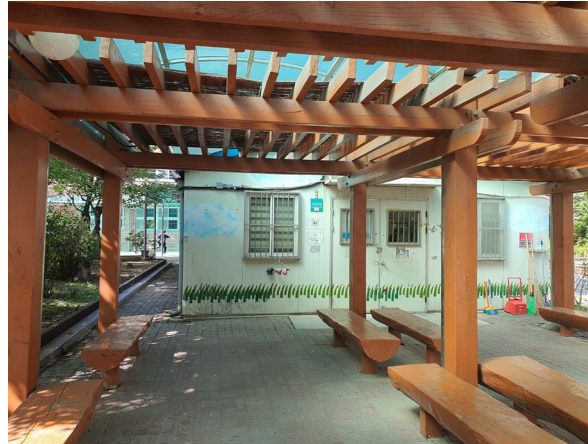
| 건물명 | 시설관리실 |

- 샌드위치 패널로 마감된 경량 구조의 건축물로, 벽돌 마감인 학교 전체의 환경에는 조화롭지 않음
- 전면에 파고라 위치하며, 수위실로 사용중인 임시건축물도 존재함

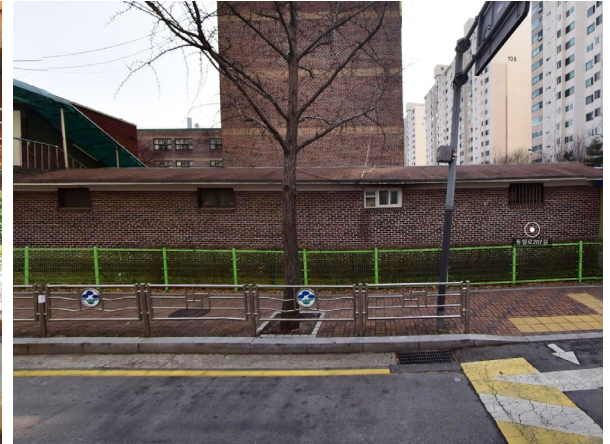
| 건물명 | 창고 |

- 학교의 북서쪽 모서리에 위치하며, 장방형의 형태
- 창고 전면의 마당과 토담방, 교사동을 덮는 천장 구조물로 연결됨

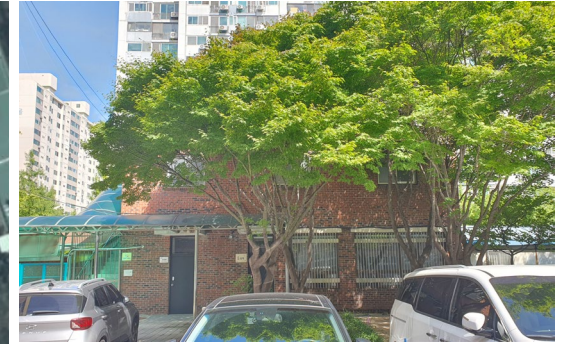
| 구분 | A. 토담방 및 시설관리실 전면 공지 | | B. 체육관 1층 열람실 및 멀티미디어실 |

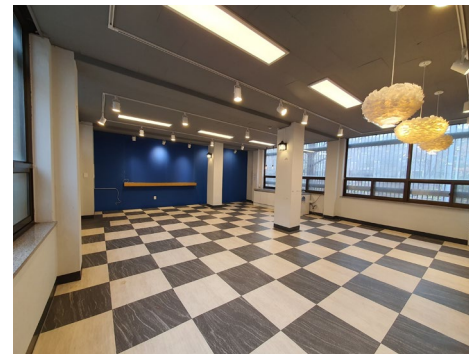
토담방 내부 사진 A

- 토담방: 부분 철거 및 리모델링 168m<sup>2</sup>
- 시설관리실, 파고라, 조경공간: 철거

(\* 보유한 현황배치도와 토담방 공부상의 면적이 상이하여 개략적으로 실측하여 작성한 것으로 참고하여 계획하되, 당선자는 사업 대상 부지를 실측한 후 안을 조정해야 함.)

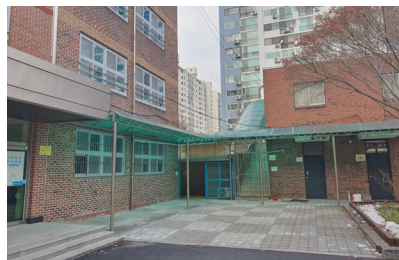
- 기존 연결 천막 구조물 철거

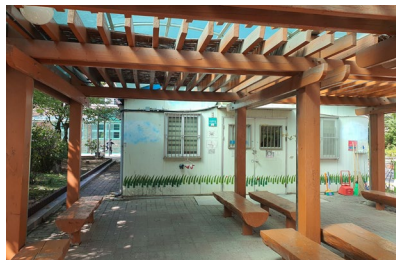
- 시설관리실 해체(감 42㎡)  
- 파고라 철거
